君津新橋の恒久対策設計

(株)千代田コンサルタント 正会員 ○麻生 隆徳
君津市 林 俊弥
(株)千代田コンサルタント 石山 一幸
三井住友建設(株) 正会員 石井 祐二

1. はじめに

君津新橋は、RC製のアーチリブとPC製の下弦材から構成されている下路式ローゼアーチ橋である。2008年10月23日、アーチリブと下弦材を繋ぐ吊材40本のうち1本が破断しているのが発見された。緊急調査によりその他の吊材にも腐食が確認されたため車両通行止めの処理を取り、詳細調査により原因究明を進めるとともに、耐荷性能・耐震性能を現行道路橋示方書に準じた構造とするための恒久対策設計を行い補修工事を実施した。表-1に橋梁諸元・業務概要、写真-1に全景写真を示す。

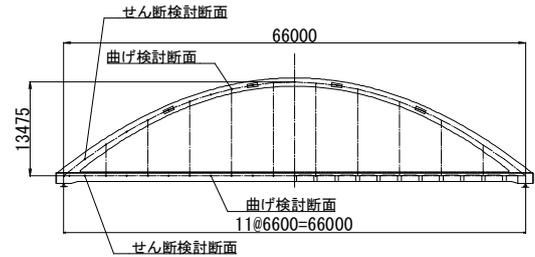
図-1 解析モデルおよび検討断面

設計は図-1に示すモデルにより、下記のケースを段階的に行い、最終的に既設構造のB活荷重（以下「B活」）対応策として、吊材に導入する緊張力を設定した。

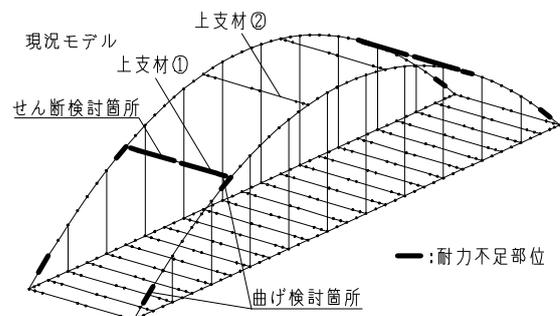
図-2 現橋モデル

既設橋梁は、橋軸方向の地震力に対しては耐震性能を十分に有していたが、橋軸直角方向に対しては耐力不足となる部位が生じた（表-5）。具体的な部位は、図-2に示すように上支材と隅角部付近であった。これは、下記の要因によるものと考えられる。

- ・ 左右のアーチリブは4箇所の上支材だけで連結されているため、橋軸直角方向の水平力に対しては一体構造としての抵抗力が小さい。
- ・ アーチリブに作用する直角方向水平力に対して、隅角部付近の構造が抵抗構造として小さい。
- ・ 吊材をケーブル構造としているため、水平力に対する抵抗が小さい。
- ・ 上支材の断面形状が、部材長に対して小さい。

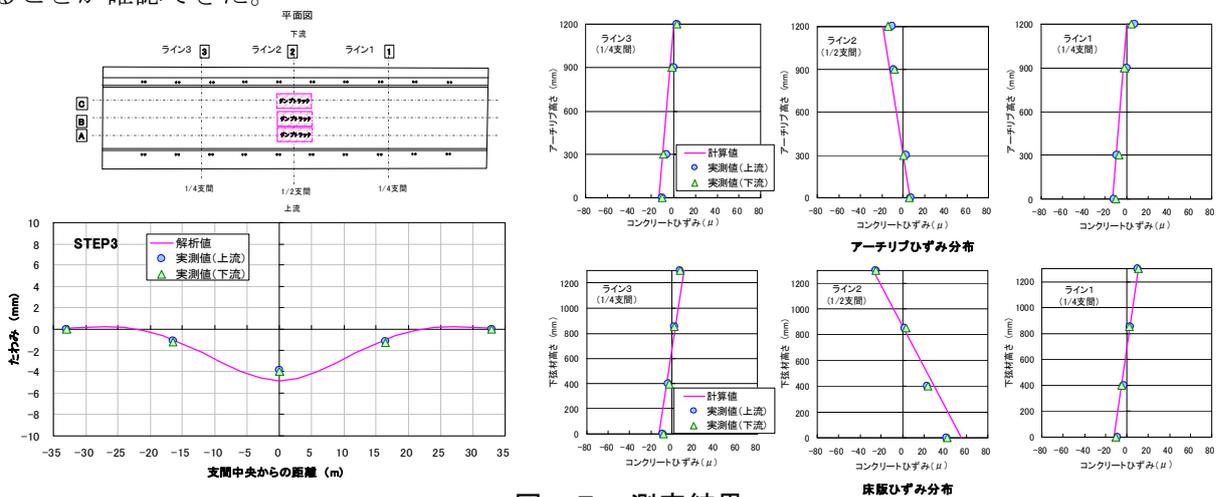
図-7 測定結果

ステップ3（支間中央荷重）の測定結果を図-7に示す。測定値は荷重前後における変化量を示している。下弦材のたわみは、計算値とよく一致しており、橋全体の剛性が設計通りの性能を有していることが確認できた。アーチリブおよび下弦材の測定値も計算値とよく一致しており、下弦材およびアーチリブに作用する応力度も設計通りであると判断できる。また、それぞれのひずみ分布はいずれも平面保持をなしており、おのこの部材は一体として弾性挙動していることが確認できた。吊材の張力変化を表-7に示す。実測値は計算値より若干小さめであったが、著しい偏りなどの現象は認められなかった。他の荷重ステップにおいてもたわみ、ひずみおよび吊材張力の傾向は同様であり、本橋が設計通りの構造性能を有していることが確認できた。
