東日本大震災で液状化被害のあった採掘跡地の液状化対策

和田 陽介

WADA Yousuke
株式会社千代田コンサルタント
東京事業部
社会システム部
防災まちづくり室

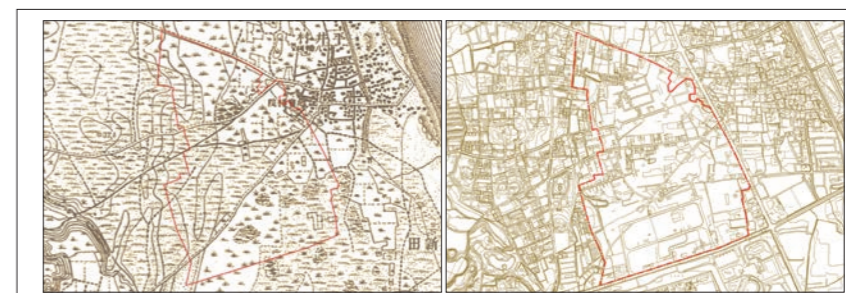
図3 明治18年と平成21年の地形図¹⁾

図3に明治18年と平成21年（東日本大震災前）の地形図を示す。明治18年には東側の海沿いに民家が建ち並んでいるが、西側の台地（平井東部地区）には民家はなく、平成21年には区画整理事業で宅地化されている。

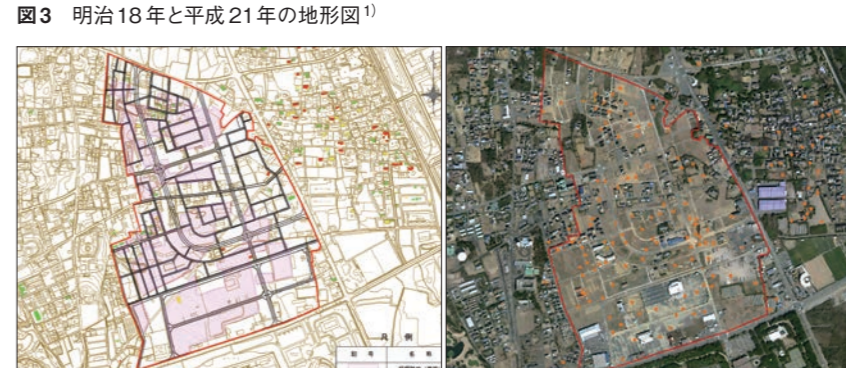
図4 採掘跡地位置図¹⁾ 図5 噴砂発生箇所図¹⁾

図4の掘削跡地を示すピンク色の範囲と、Google Earthより判読した図5にオレンジの点で示した噴砂箇所を比較すると、噴砂箇所は地区内に広く点在しているが、概ね採掘跡地と同じ位置となっている。震災前後の地盤高について、航空測量によるDEM（数値標高モデル）デ

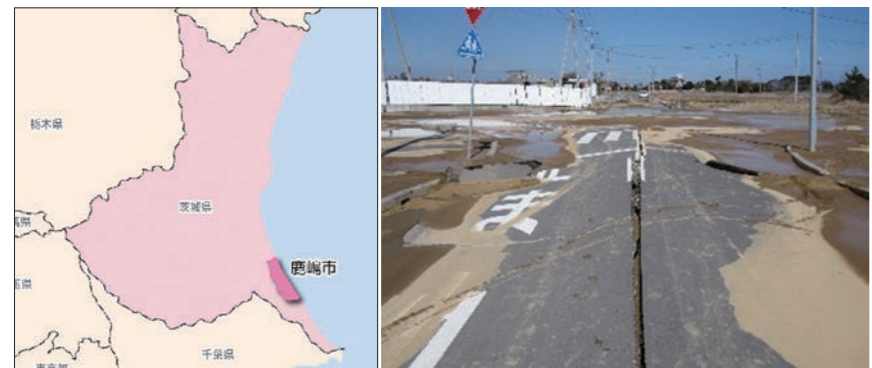
図1 鹿嶋市の位置図 写真1 平井東部地区の液状化被害

この平井東部地区は、洪積砂丘砂質土層と洪積砂礫層からなり、砂利碎石を採掘した跡地は、N値（地盤の強度を表す数値。大きいほど固い）が概ね10以下の緩い砂質土で埋め戻されている。地下水位はGL（地盤面）-0.2~3.2mであるが、概ねGL-1.5mに位置しており、東日本大震災により緩い砂地盤が液状化し、噴砂や家屋への被害が多く見られた（写真1）。

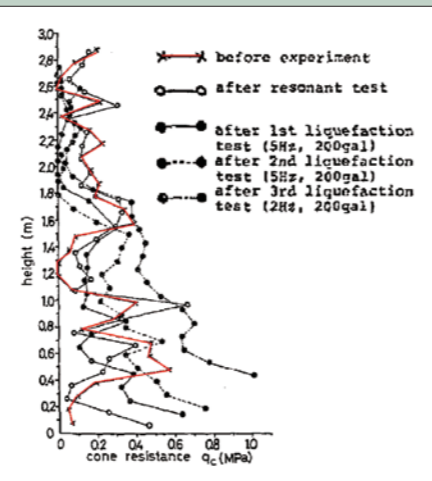
図7 液状化による地盤抵抗の変化²⁾

液状化による地盤強度の変化については、図7に示される試験結果

のように、液状化層の深層部では地盤強度が増加しており浅層部では強度が減少している。東日本大震災による液状化によって、掘削跡地の埋め土の深層部では強度の増加が同様に発生している可能性がある。地盤強度の変化は震災前後のボーリング調査結果を比較することにより確認できるが、同じ位置で調査を行っていないため直接ボーリング調査結果から判断することは出来なかった。このため、DEMデータによる沈下量とボーリング調査結果による液状化層厚の関係を、図8に震災前後でそれぞれプロットした。

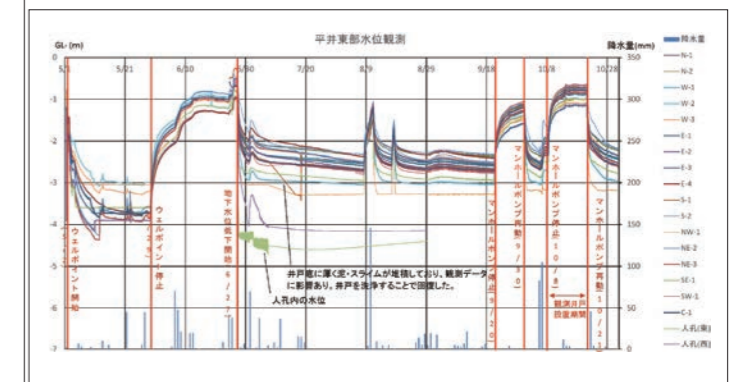
図11 水位観測結果¹⁾

その結果、図11に示すように、6月27日の地下水位低下開始直後

から水位低下が始まり、3日ほどでGL-2.5~3.0mまで低下している。降雨により一時的に水位は上がるが、その後速やかに低下している。暗渠管に挟まれた範囲だけでなく、外側に設置した水位計でも水位低下が

確認でき、地下水位低下工法の効果を確認した。
