君津新橋の恒久対策設計

(株)千代田コンサルタント 正会員 ○麻生 隆徳
君津市 林 俊弥
(株)千代田コンサルタント 石山 一幸
三井住友建設(株) 正会員 石井 祐二

1. はじめに

君津新橋は、RC製のアーチリブとPC製の下弦材から構成されている下路式ローゼアーチ橋である。2008年10月23日、アーチリブと下弦材を繋ぐ吊材40本のうち1本が破断しているのが発見された。緊急調査によりその他の吊材にも腐食が確認されたため車両通行止めの処理を取り、詳細調査により原因究明を進めるとともに、耐荷性能・耐震性能を現行道路橋示方書に準じた構造とするための恒久対策設計を行い補修工事を実施した。表-1に橋梁諸元・業務概要、写真-1に全景写真を示す。

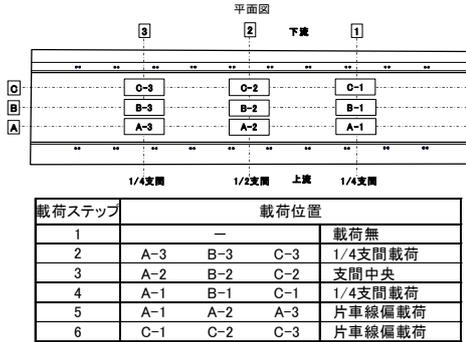
図-5 荷重位置

本橋の補修補強効果および将来の詳細調査の基準値となる資料を得ることを目的として載荷実験を実施した。橋面に荷重車を載荷して橋梁各部の測定を行い、計算値と比較することによって橋梁の構造性能を確認した。総重量196kNの荷重車3台を図-5に示す載荷ステップ1~6の位置に載荷した。測定項目は、下弦材のたわみ、吊材張力、下弦材ひずみ、およびアーチリブひずみである。たわみは、

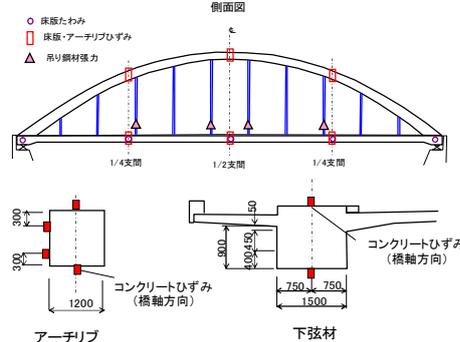
図-6 測定位置

支間中央および1/4支間をレーザー変位計で測定した。吊材張力は、主な吊材8箇所を振動法で測定した。測定位置を図-6に、荷重状況を写真-5に示す。計算値は3次元骨組解析により、各荷重ステップの所定の位置に荷重して算出した。
